A Galvanização a fogo teria evitado o desabamento do camarote em Franca, SP

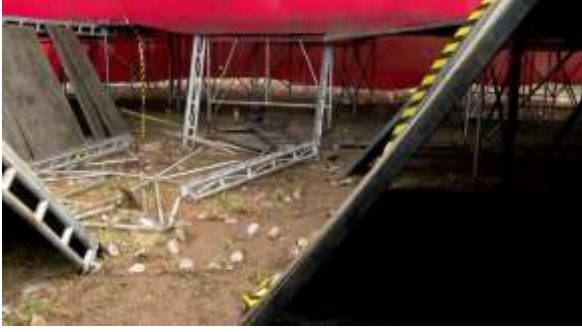
Camarote desabou em evento com show da dupla Jorge & Matheus em Franca, SP — Foto: José Augusto Junior/EPTV

Ainda de acordo com a perícia do IC, o piso do camarote cedeu próximo ao bar, abrindo um vão de 7,5 metros por 6,9 metros - área aproximada de 51 metros quadrados. Os peritos também constataram que parte da estrutura foi fixada incorretamente com arames, e não com parafusos.

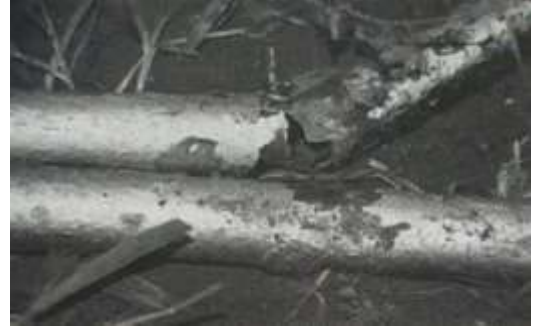
Foto mostra ferrugem na estrutura do camarote que desabou em Franca, SP — Foto: Polícia Civil/Divulgação

Os peritos constataram que um pino de travamento "sofreu ruptura" devido ao estado de conservação inadequada. Além disso, ficou comprovado que houve desnivelamento em razão da má fixação, por causa do solo encharcado pelas chuvas na época do evento.

"As estruturas do camarote não estavam em bom estado de conservação, verificando nelas estado avançado de oxidação (ferrugem) recoberto por tinta, mostrando que a mesma não recebeu o tratamento adequado para restituir suas características de resistência mecânica inicial. Esta ação objetiva ocultar da inspeção/fiscalização a degradação das peças estruturais", diz trecho do laudo.

A galvanização a fogo, revestimento de zinco fundido no aço, que o protege contra a corrosão, teria evitado o desabamento do camarote, visto o **exame pericial, divulgado hoje, 22/01/20, comprovou que a oxidação da estrutura de ferro do camarote foi a razão do desabamento** durante o show da dupla Jorge & Mateus e Dennis DJ em Franca SP no dia 21/12/2019.
